# Bewährte Modifikationen am FT-290R 2m Band Transceiver

DB6NT 05.2019

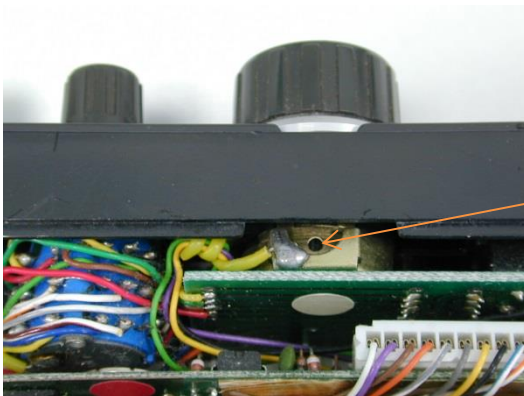
- 1.) Beim Abstimmen der Frequenz in Stellung SSB und CW, vor allem beim Suchen von Signalen ist die „Rasterung“ des VFO's eine etwas „nervende“ Sache. Bewährt hat sich die Entfernung der Rastkugel mit dem dazugehörigen Federblech. Die Feder wird einfach ausgehängt und die Kugel abgenommen.
